A 06	CANT.	1	UBICACION	PATIO MISIONES PLANTA BAJA CASA CENTRAL
	IZQ.		DESCRIPCION	ABERTURA EXTERIOR INST. FORMACIÓN POSTAL
	DER.

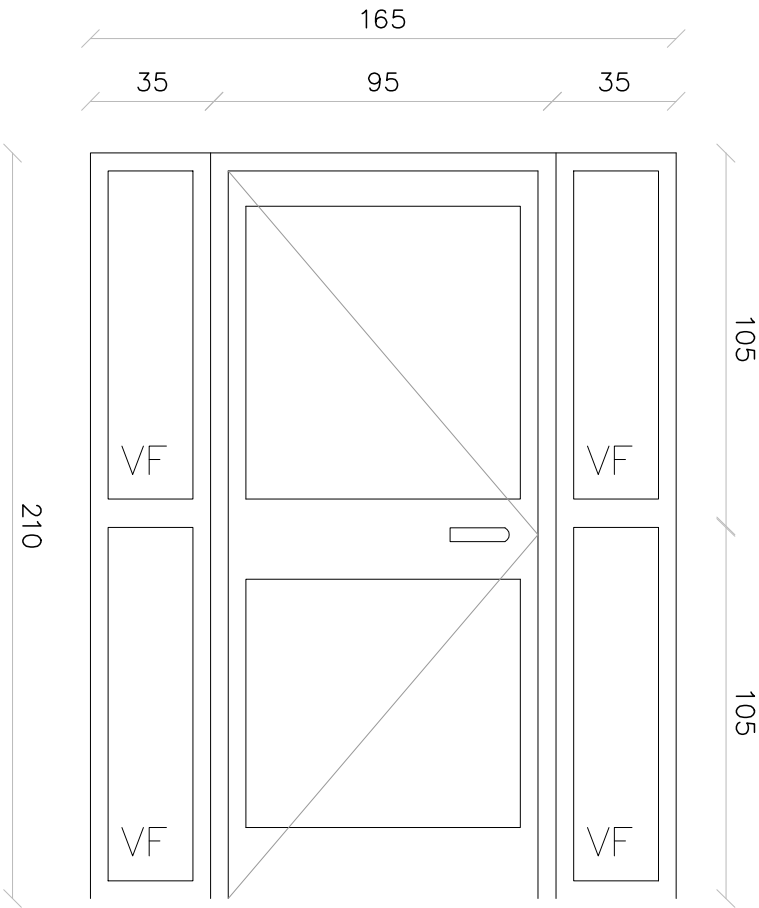
MATERIALES	ALEACION	PERFILES DE ALUMINO EXTRUIDO
	RESIST. A TRACC.	
	LIMITE ELASTICO	
	DUREZA ROCKWELL "F"	
	ESPESOR ANODIZADO	10 MICRAS MINIMO
MARCO	GALA	
HOJA	VIDRIO FLOAT 6MM	
FORMA DE ABRIR	BATIENTE 1 HOJA, PAÑOS FIJOS LATERALES	
HERRAJE DE MOV.	3 POMELAS	
HERRAJE DE CIERRE	CERRADURA DE SEGURIDAD Y PICAPORTE MANIJA DE AVION	
ACCESORIOS	PUERTA BURLETES	
TERMINACIONES	ANODIZADO BLANCO	
OBSERVACIONES	AMURES	
	NOTAS	ABERTURAS VISTAS DESDE EL EXTERIOR
